Общество с ограниченной ответственностью РЕГИОНАЛЬНЫЙ СОВРЕМЕННЫЙ СТРОИТЕЛЬНЫЙ КОНТРОЛЬ

АКТ ИСПЫТАНИЙ №11 от 11.02.2026 г.

Цель испытания: Определение разрушающей нагрузки монтажного крепления методом отрыва;

Объект испытаний: Монтажное крепление «КРЕПСС» со шпилькой М8. Геометрические параметры и внешний вид объекта испытания представлены на фото 1 и 2 (страница 2). Образцы доставлены в лабораторию силами Заказчика;

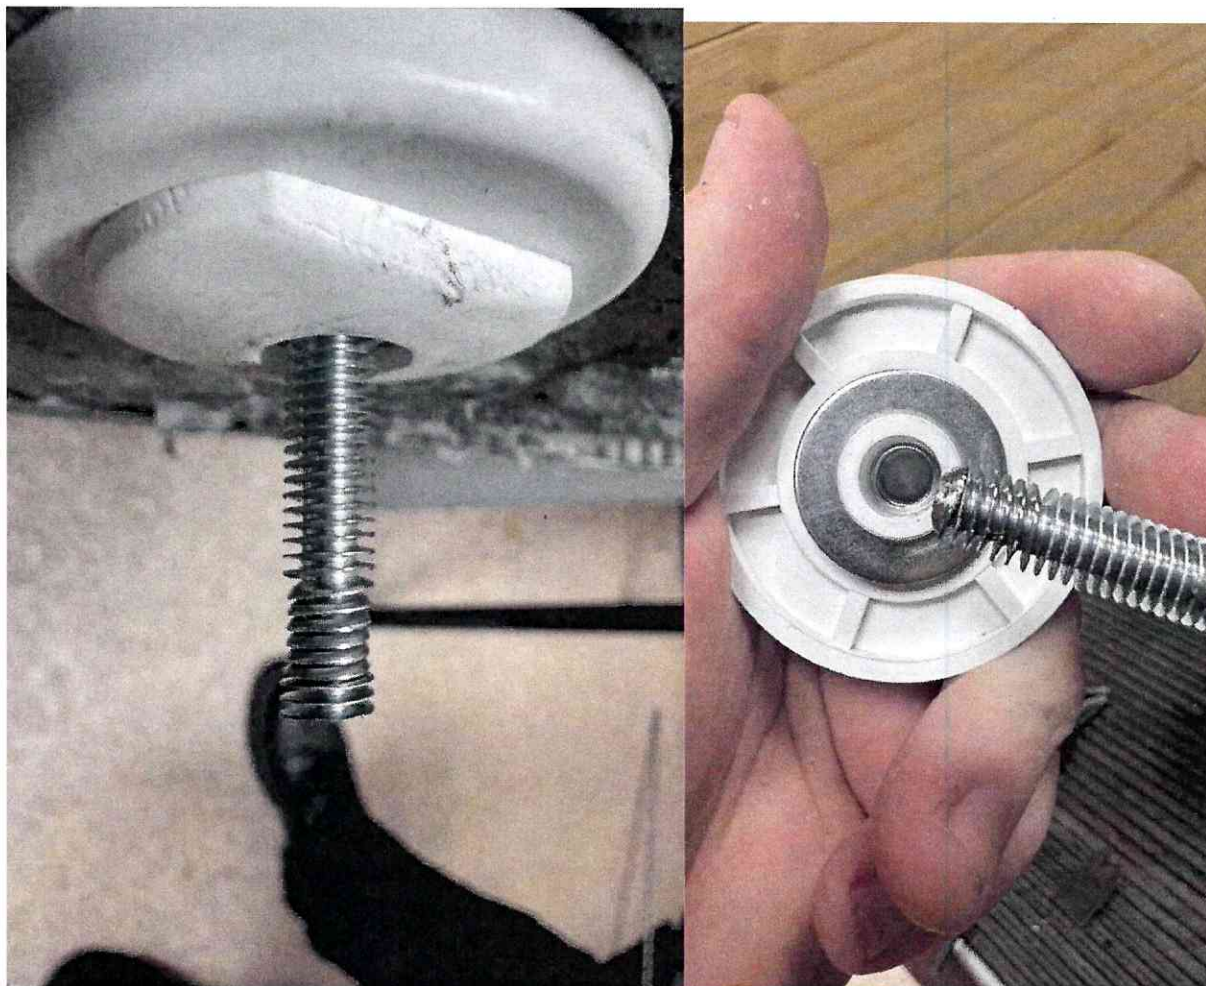
№ п/п	Используемая шпилька	Разрушающая нагрузка, кН	Характер разрушения ¹
1.1	Шпилька М8, класс прочности 6,8 ²	4,07	Деформация (сминание) витков резьбы шпильки в местах соединений (фото 4)
1.2		4,22	
1.3		4,15	
2.1	Шпилька М8 DIN975, класс прочности 8,8	8,28	Разрушение опорного фланца гайки внутри монтажного крепления (фото 5 и 6)
2.2		8,84	
2.3		8,57

Фото 4 – Деформация витков резьбы

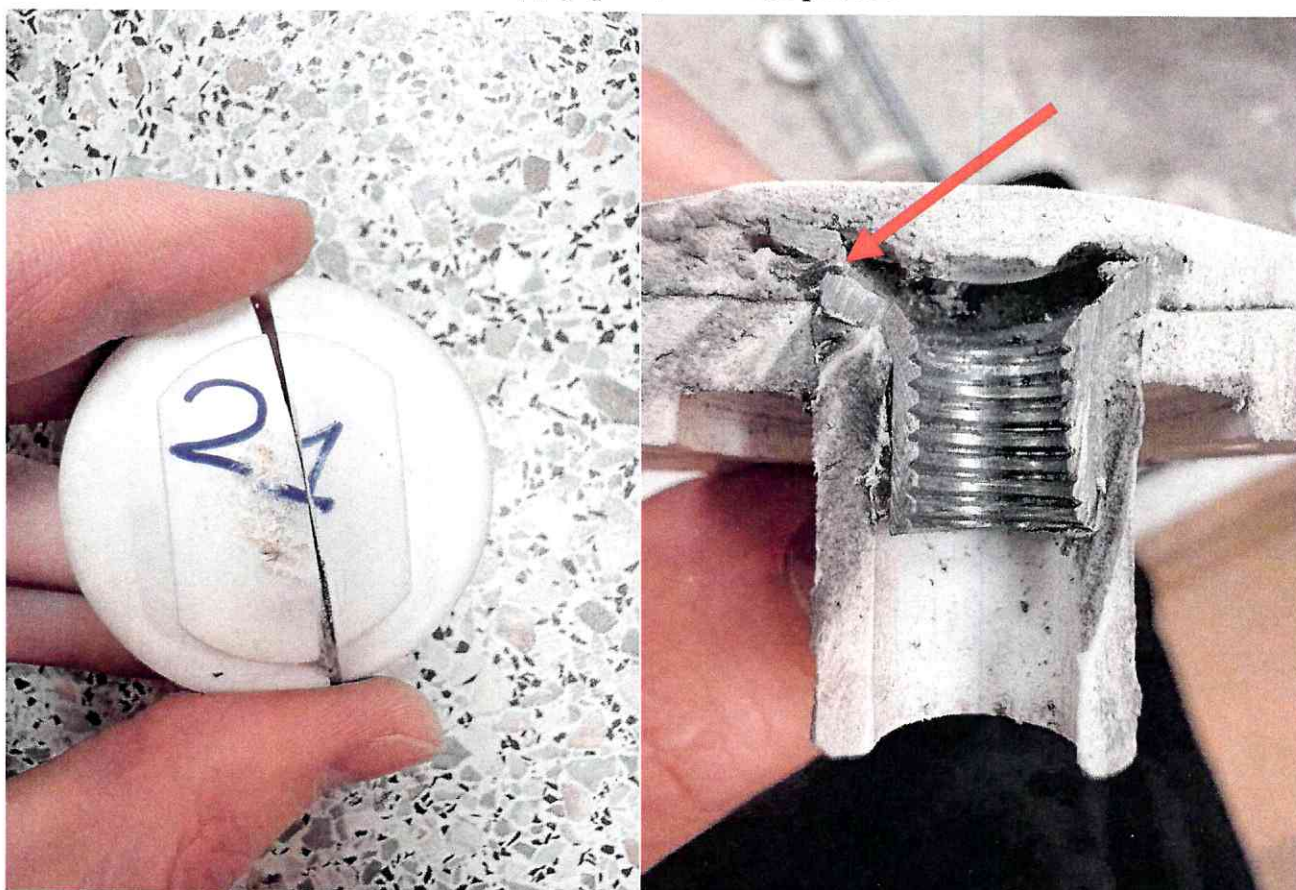
Фото 5 – Распиленный образец 2.1, демонстрирующий разрушение опорного фланца гайки

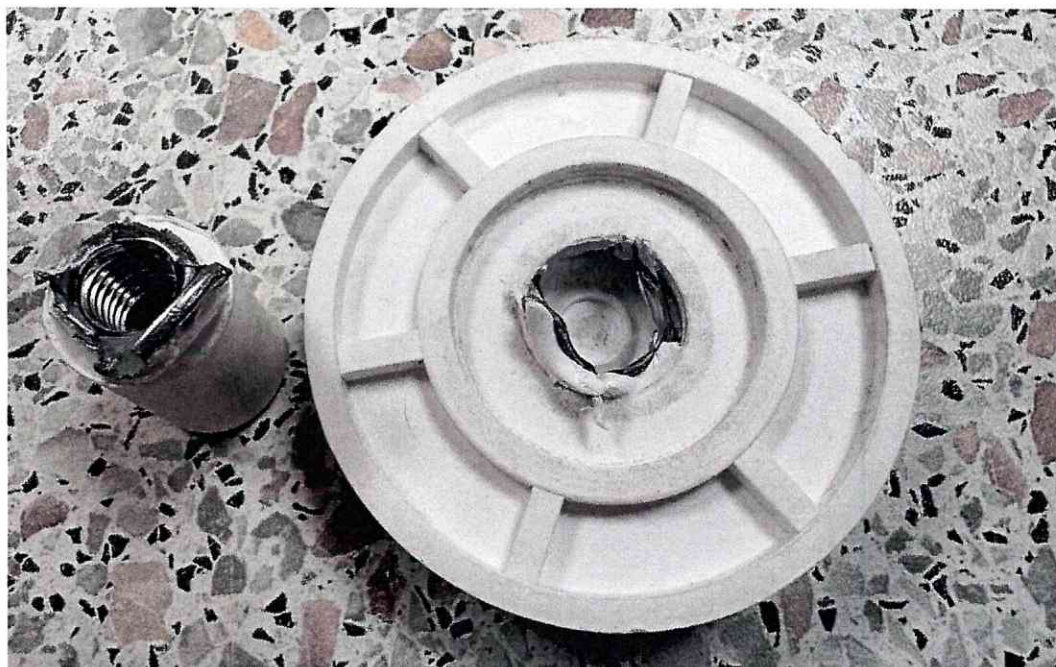
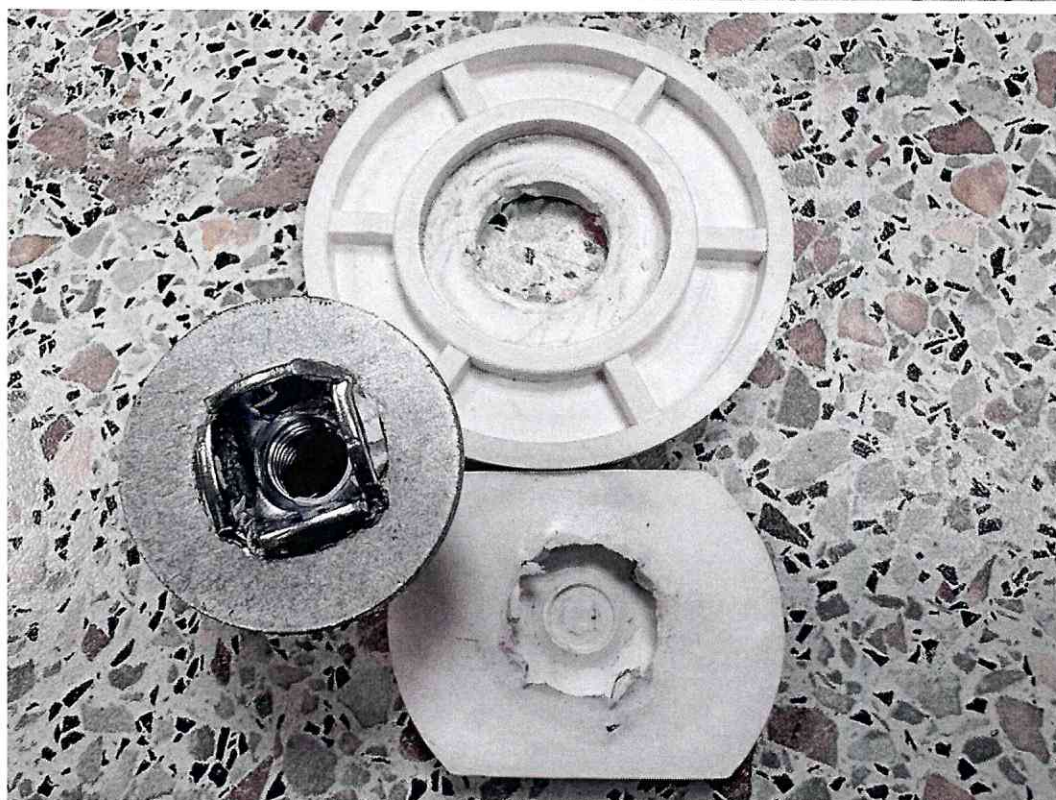
Фото 6 – Образцы 2.2 и 2.3, испытанные до полного разрушения
